CAPITOLO 7

RISCHI RELATIVI LE STRUTTURE E PIANO DI INTERVENTO SCUOLA PRIMARIA E SECONDARIA “B.CROCE” VIA CAVOUR ANDORA

7.1 Descrizione dell'edificio

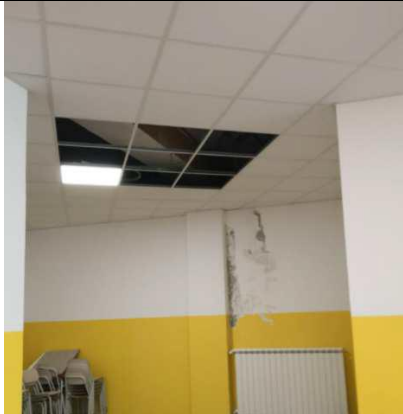
Rischio	Misure di prevenzione	
Stato generale	Medio	L'edificio è in buono stato di manutenzione. Sono presenti problematiche d'infiltrazione nel locale mensa che ne rendono non agibile una piccola porzione.

Intervento/Anomalia	Priorità di intervento	Responsabile dell'intervento	Note
Ripristino ed eliminazione infiltrazioni mensa	Alta	Comune Andora	
Installazione di antiscivolo in corrispondenza di pedane e scale esterne	Alta	Comune Andora /IC

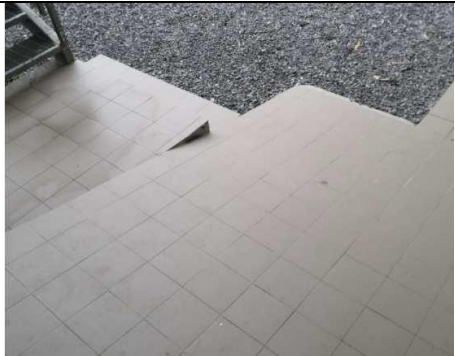
Stato Infissi	Accettabile	Infissi di recente fattura	
Porte e Portoni	Accettabile	L'accesso alla scuola avviene/può avvenire tramite accessi (almeno 3)	
Pavimentazione interna	Accettabile		
Pavimentazione esterna	Media	Presenti situazione di possibile scivolosità in corrispondenza delle scale e delle rampe esterne
